## **RAPPORT D'AVANCEMENT PHYSIQUE ET FINANCIER DES TRAVAUX DE CONSTRUCTION DU CENTRE DE SANTÉ DE BURHUBA**

**Localité :** Burhuba/Walungu /Sud-Kivu

**Période de réalisation :** À partir du 20 février 2026

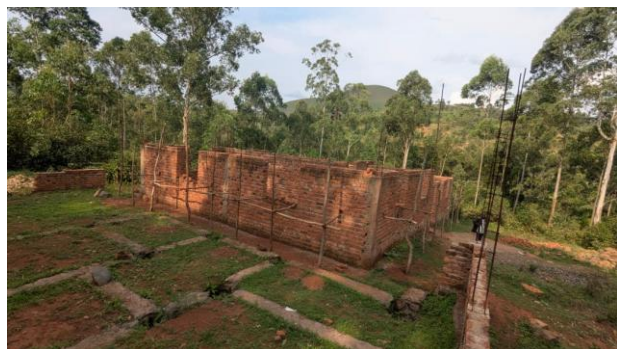
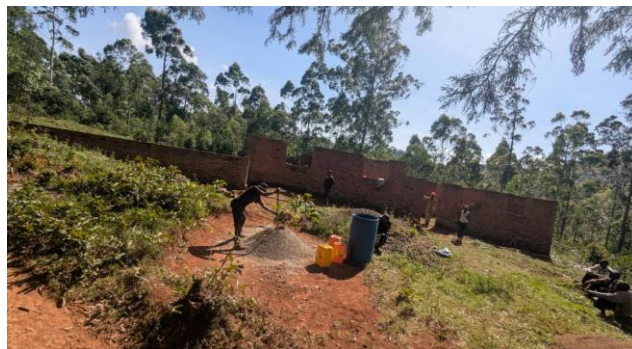
Avant cette suspension, les travaux avaient atteint le niveau d'élévation des murs en maçonnerie de briques cuites.

Etat des travaux avant financement

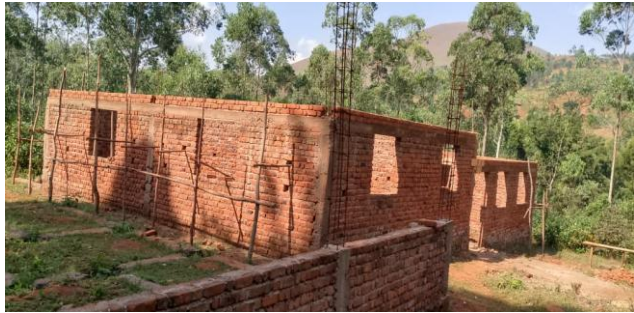
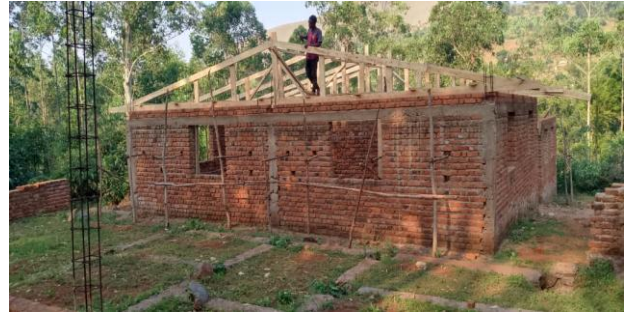
Les travaux réalisés ont permis d'achever les fondations en maçonnerie de moellons, l'élévation des murs en briques cuites sur les parties concernées ainsi que les chaînages supérieurs en béton armé.

Elévation des murs et chainages supérieurs    charpente en bois

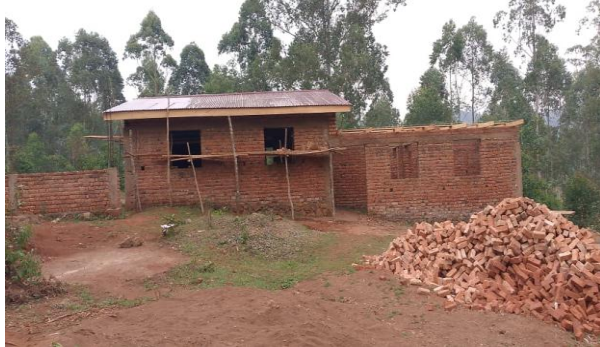
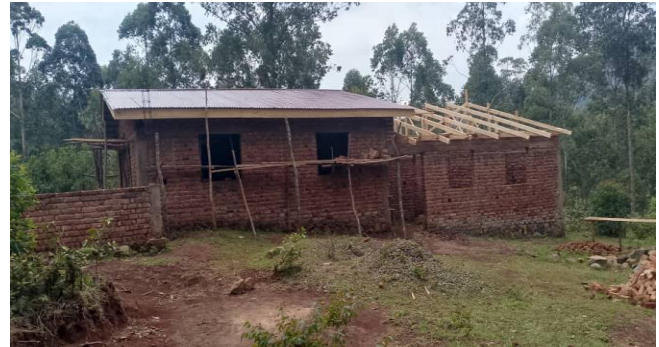
Les travaux se poursuivent actuellement avec la finalisation de l'élévation des murs des pignons, l'achèvement de la charpente en bois et la pose progressive de la couverture en tôles BG28.

Travaux encours d'exécutions

pose des tôles
